PELAGIA NATURE & ENVIRONMENT AB

PM 2021-12-03

**Biologiska observationer inom modellerat  
påverkansområde vid Tapuli gruva,  
Pajala kommun – år 2021**

På uppdrag av Kaunis Iron AB

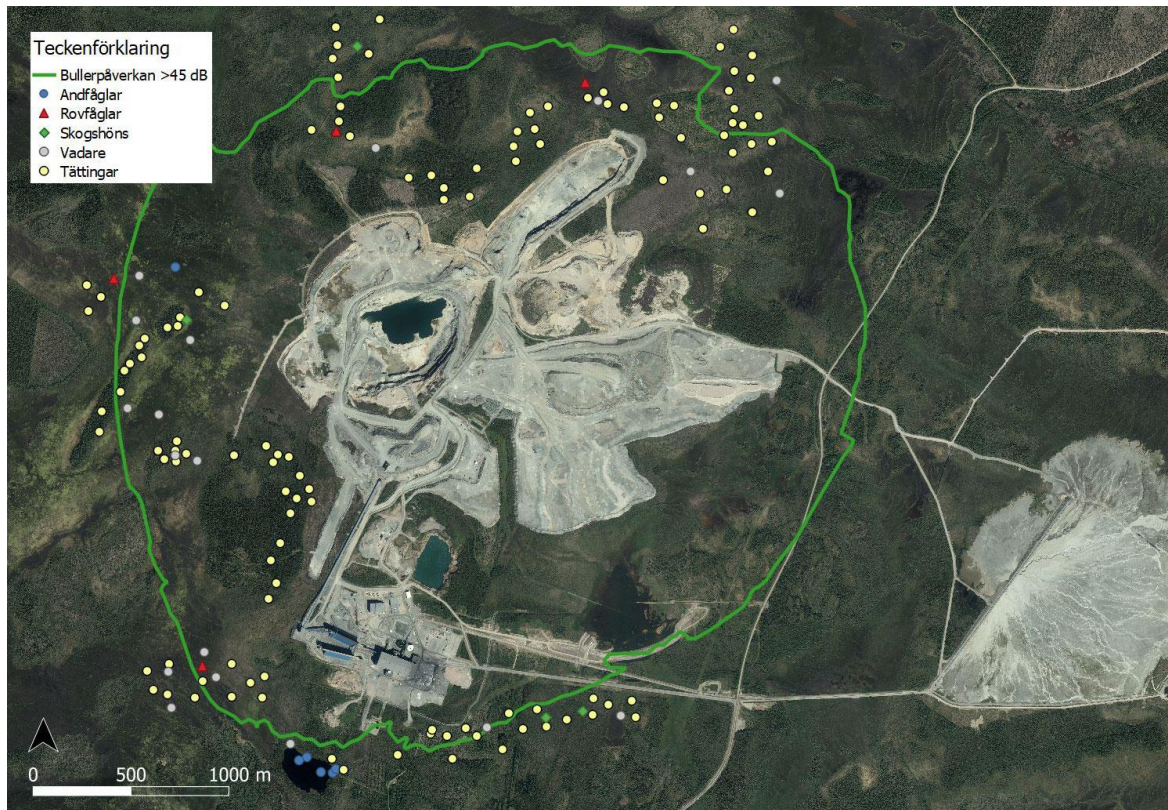
Figur 14. Tapuli gruva samt påverkansområdet för buller >45 dB samt noterade fåglar i samband med häckfågelinventeringen år 2019. Centralt i figuren ligger gruvanläggningen med dagbrott och gråbergssupplag, till höger (öster) ligger sand- och klarningsmagasin.

Vid häckfågelinventeringen år 2019 (Pelagia 2020a) noterades inte häckning av arter som exempelvis storspov, tretåig hackspett och sädgås inom bullerpåverkat område (>45 dB). Däremot noterades ett flertal fågelarter och artgrupper (Figur 14) inklusive ett flertal

skyddade och rödlistade arter (videsparv, dvärgsparv, grönbena, rödvingetrast och trana) inom bullerpåverkat område (<45 dB) och i vissa fall i nära anslutning till verksamhetsområdet.
